INFORME N° 612-2021-MPC/SLTM/RDOL.

ASUNTO : REMITO CONFORMIDAD DEL INFORME FINAL DEL SERVICIO - FASE II.

REFERENCIA : SERVICIO "EJECUCION DEL MANTENIMIENTO PERIODICO Y RUTINARIO DEL CAMINO
VECINAL: CRUCE TAYAS - TAYAS - CONGADIPE - EMP. CA-101 (AMANCHALOC)".
- CONTRATO DE SERVICIO N°001-2020-MPC/CS.
- EXPEDIENTE ADMINISTRATIVO N° 771-2021/MESA DE PARTES (23/03/2021).

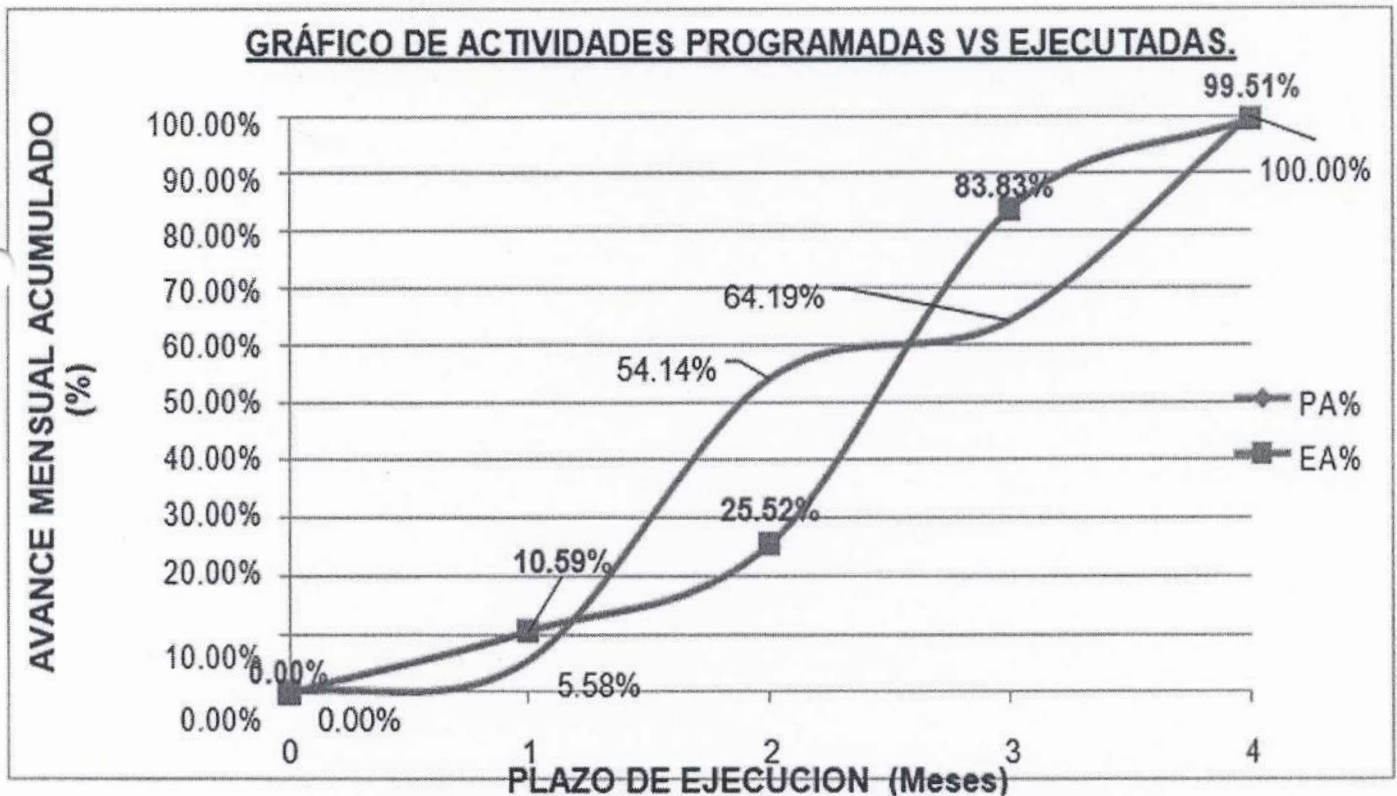
Gráfico de actividades programadas vs ejecutadas.

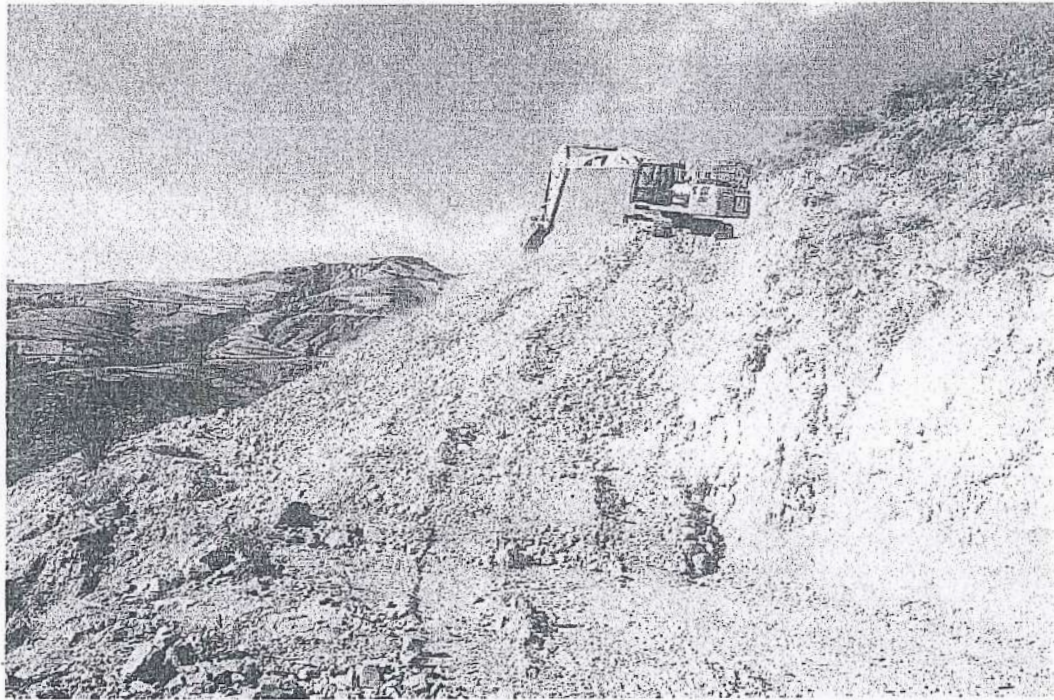
Fotografía N° 01: Acceso a la Cantera Santos Medina.

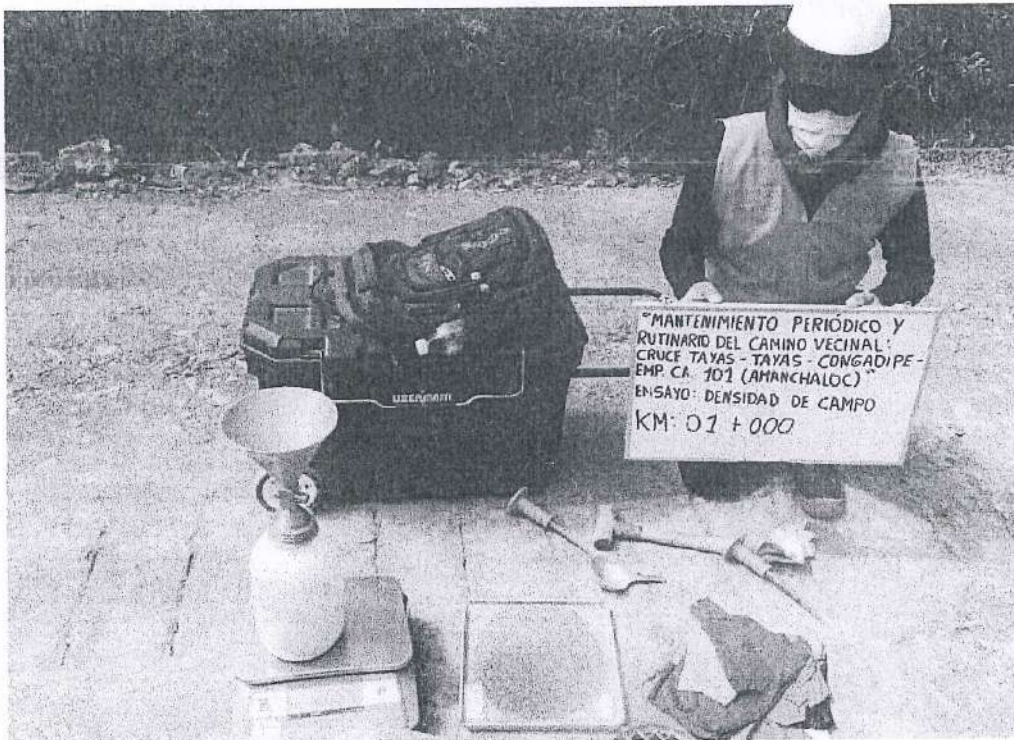
FIGURA 5. Ensayo de Densidad de Suelo en Campo en la progresiva Km 01+000

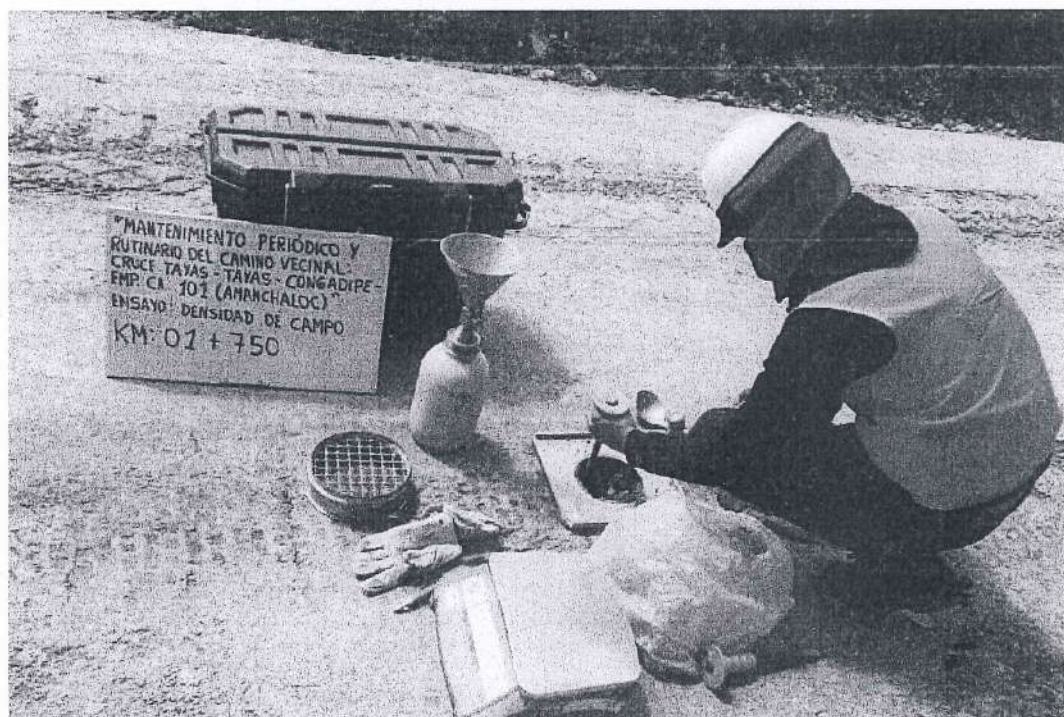
FIGURA 8. Ensayo de Densidad de Suelo en Campo en la progresiva Km 01+750

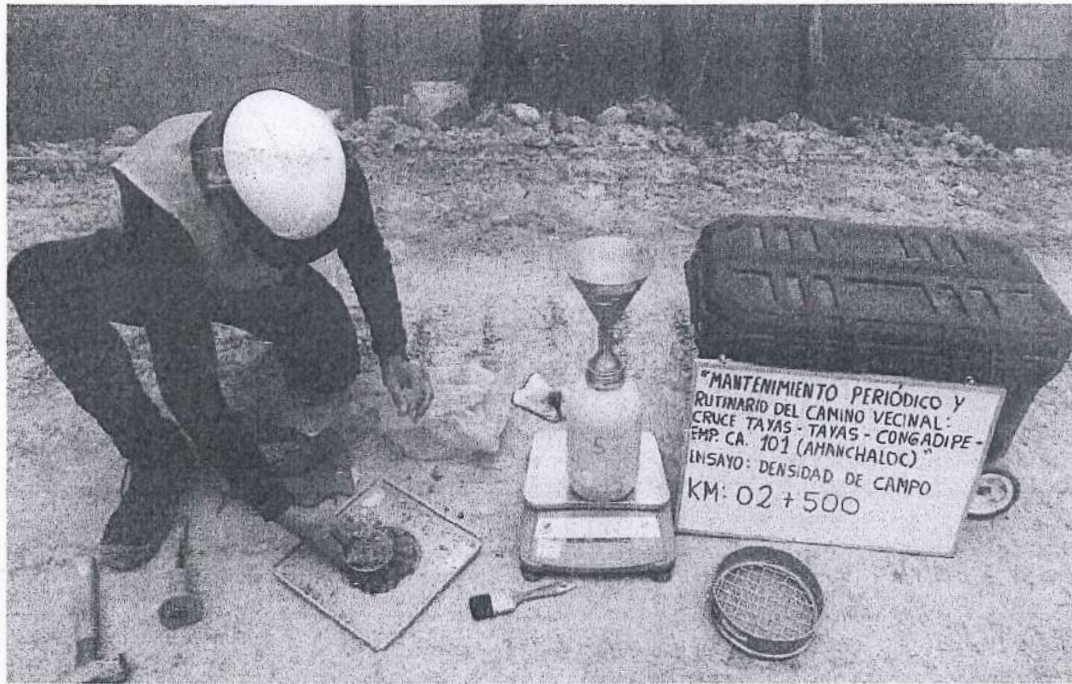
FIGURA 11. Ensayo de Densidad de Suelo en Campo en la progresiva Km 02+500

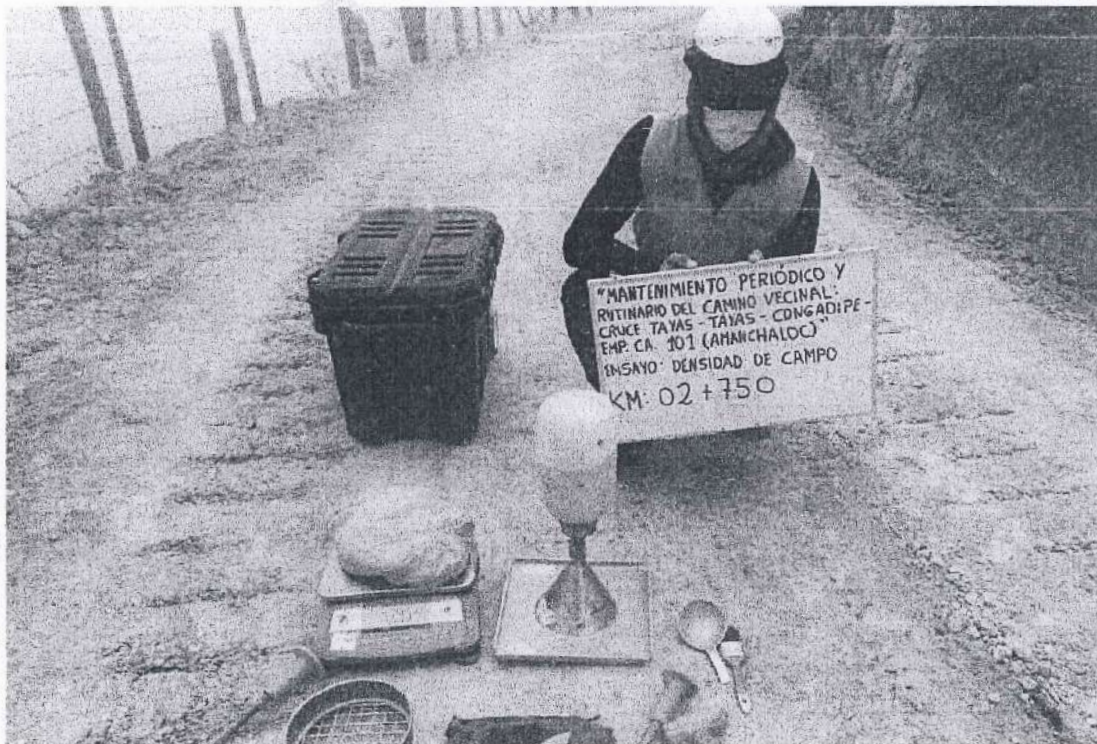
FIGURA 12. Ensayo de Densidad de Suelo en Campo en la progresiva Km 02+750

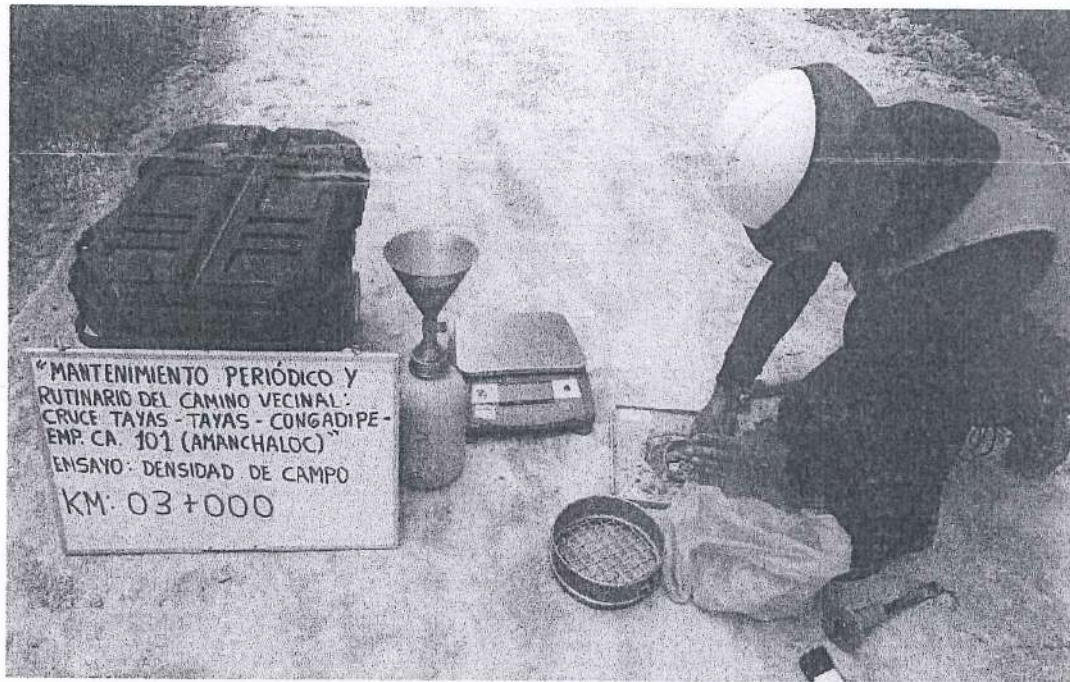
FIGURA 13. Ensayo de Densidad de Suelo en Campo en la progresiva Km 03+000

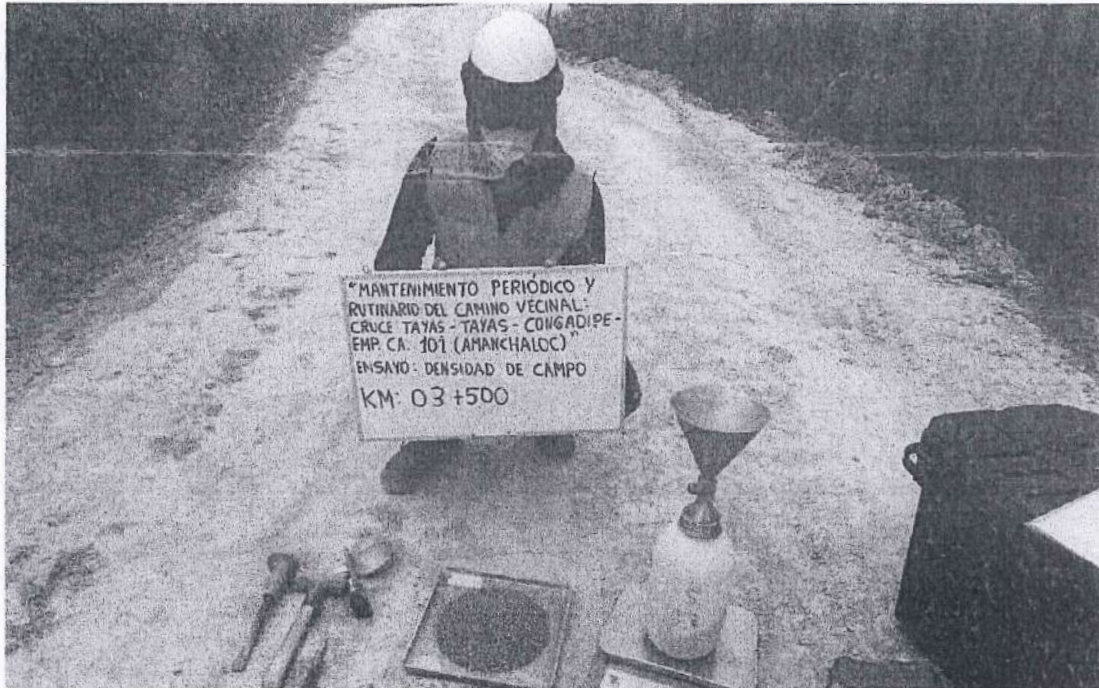
FIGURA 15. Ensayo de Densidad de Suelo en Campo en la progresiva Km 03+500

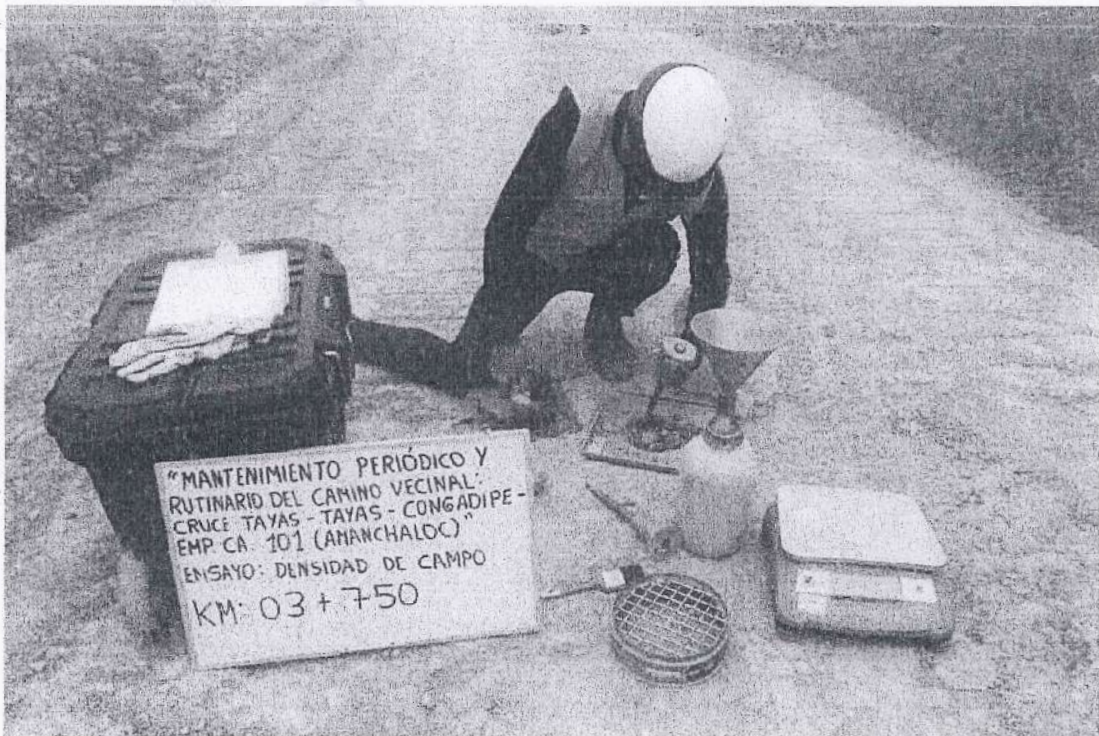
FIGURA 16. Ensayo de Densidad de Suelo en Campo en la progresiva Km 03+750

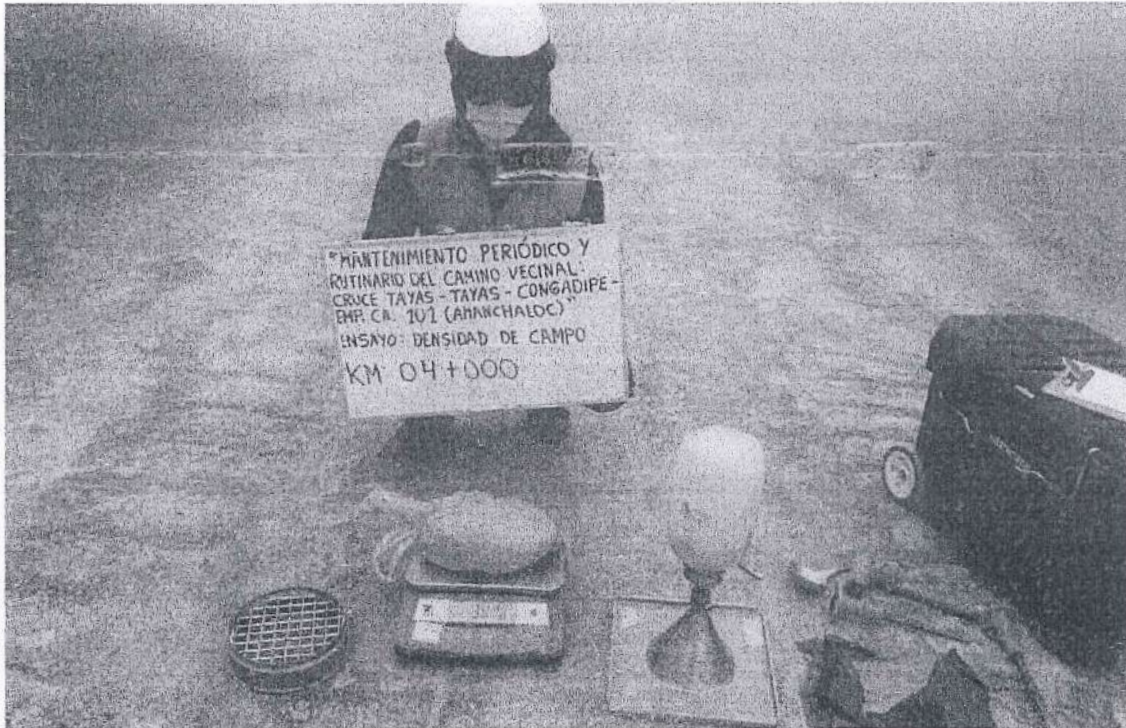
FIGURA 17. Ensayo de Densidad de Suelo en Campo en la progresiva Km 04+000

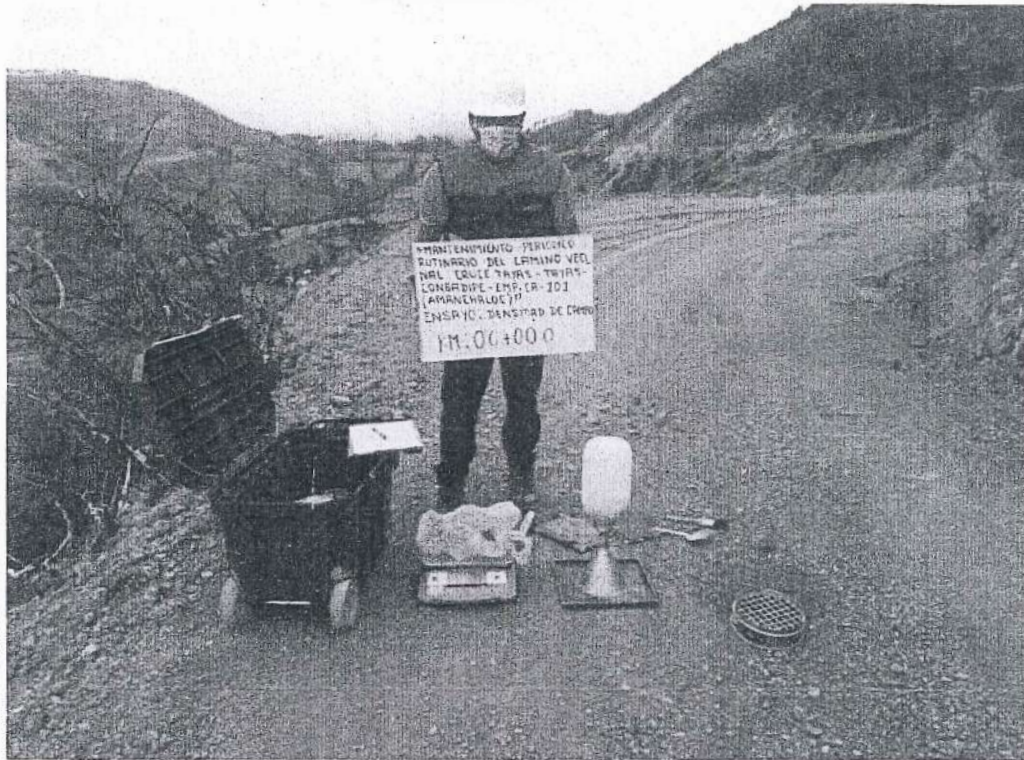
Fotografía N° 1. Ensayo de Densidad de Campo en la progresiva Km. 6+000

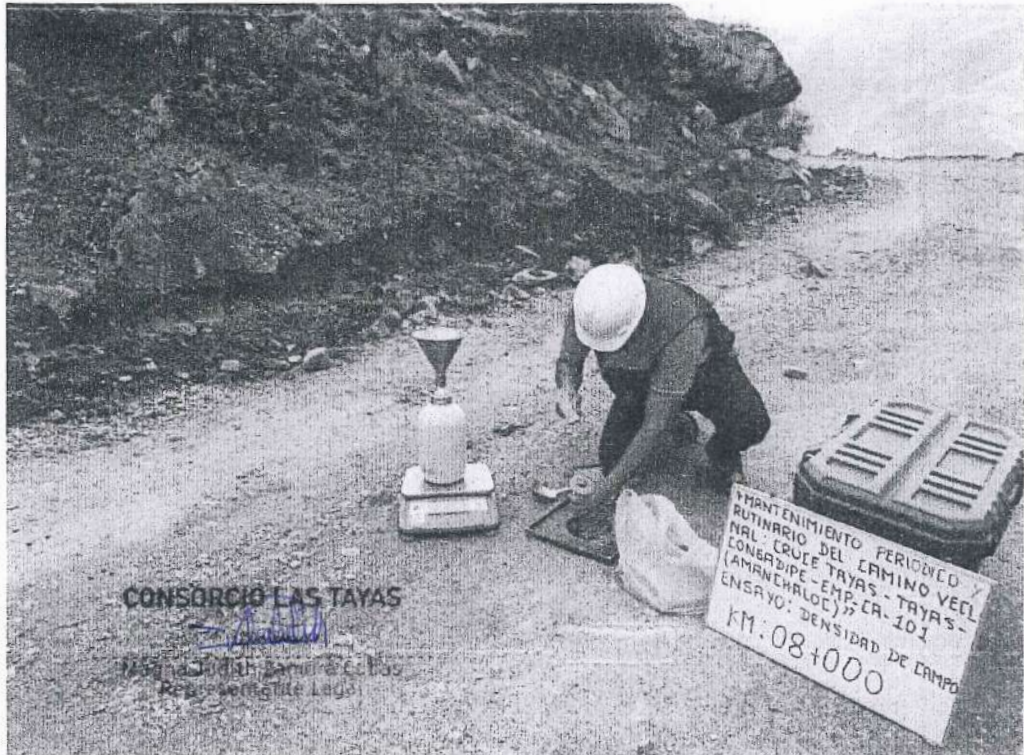
Fotografía N° 2. Ensayo de Densidad de Campo en la progresiva Km. 8+000

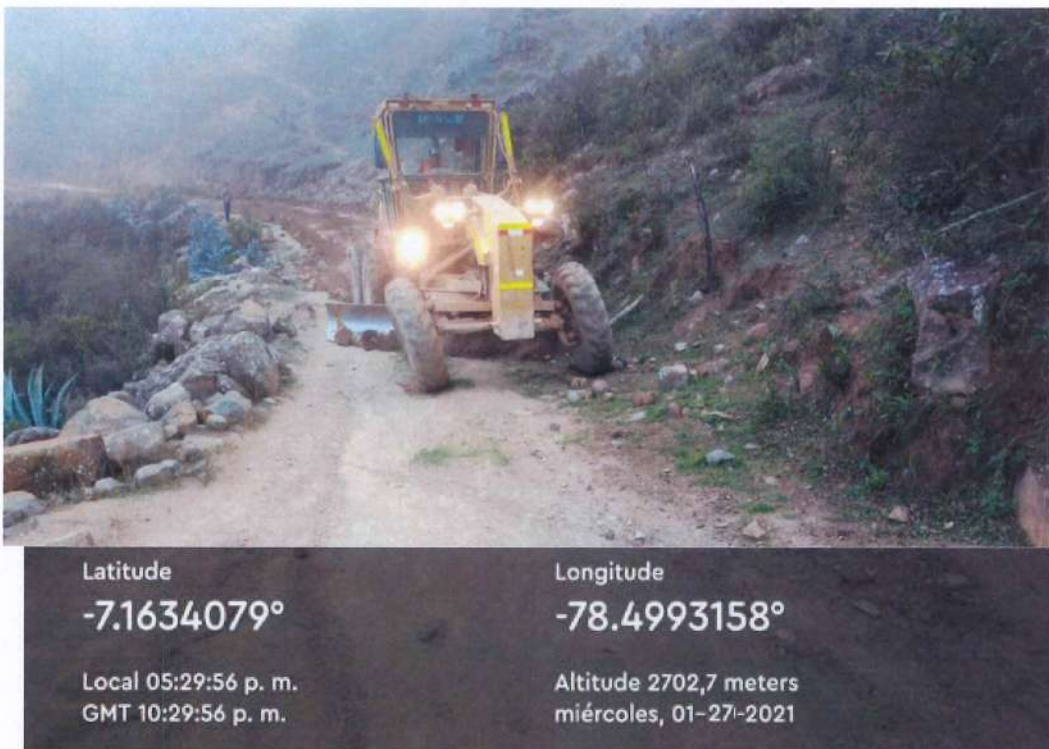
Fotografía 62. Motoniveladora realizando trabajos de escarificado de la vía.

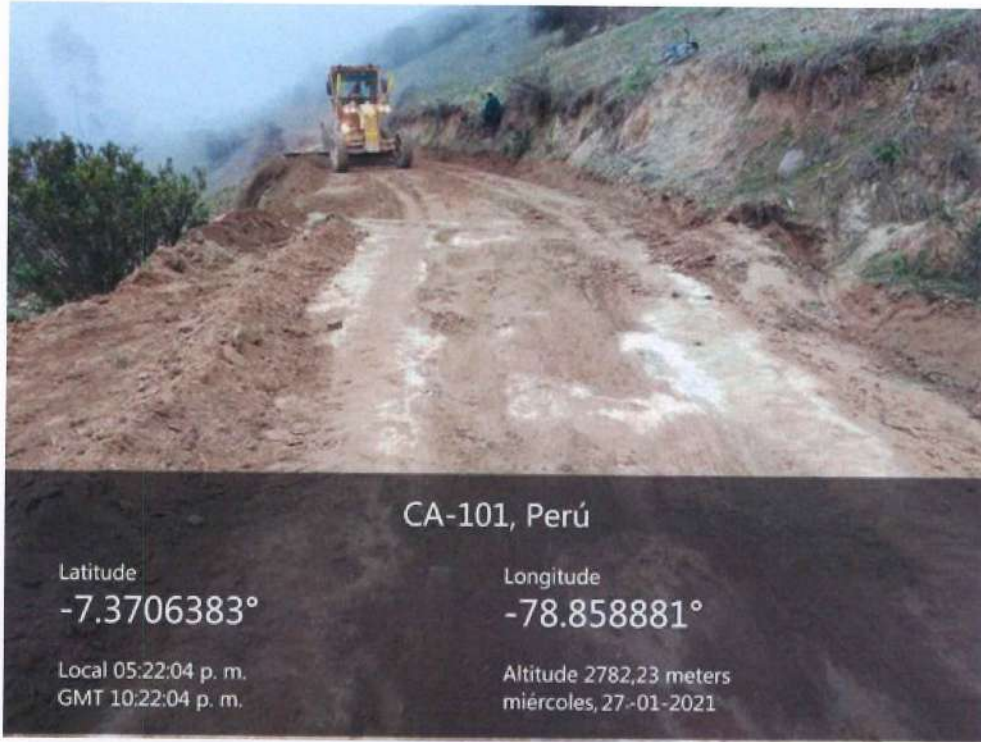
Fotografía 63. Motoniveladora realizando trabajos de escarificado de la vía.

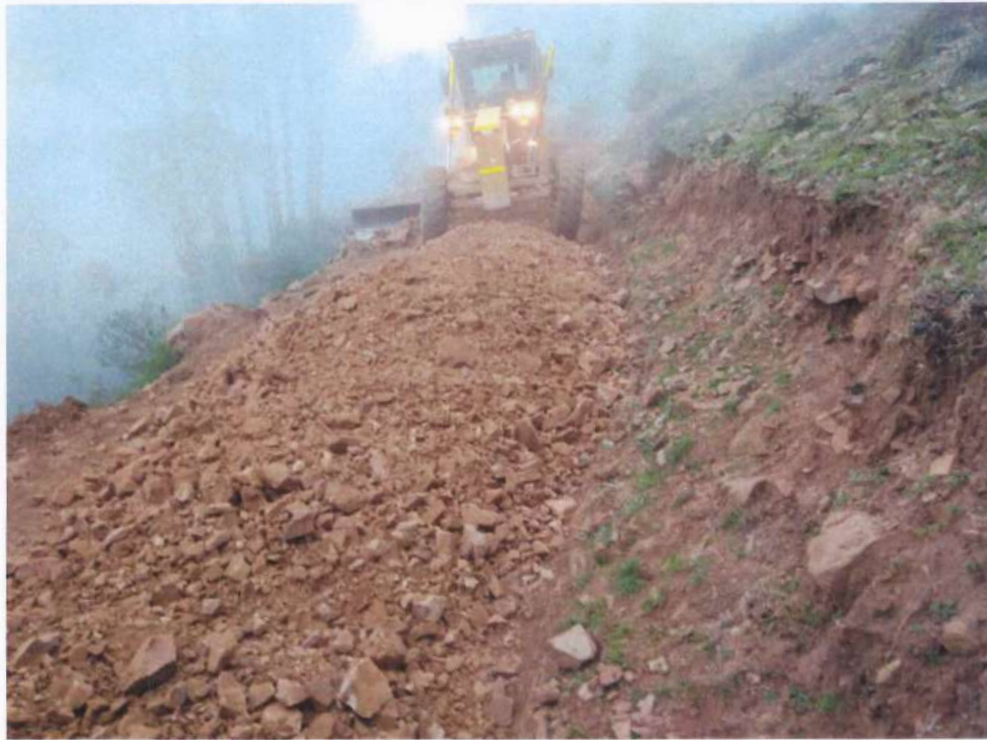
Fotografía 65. Motoniveladora realizando trabajos de extendido de material granular en la vía.

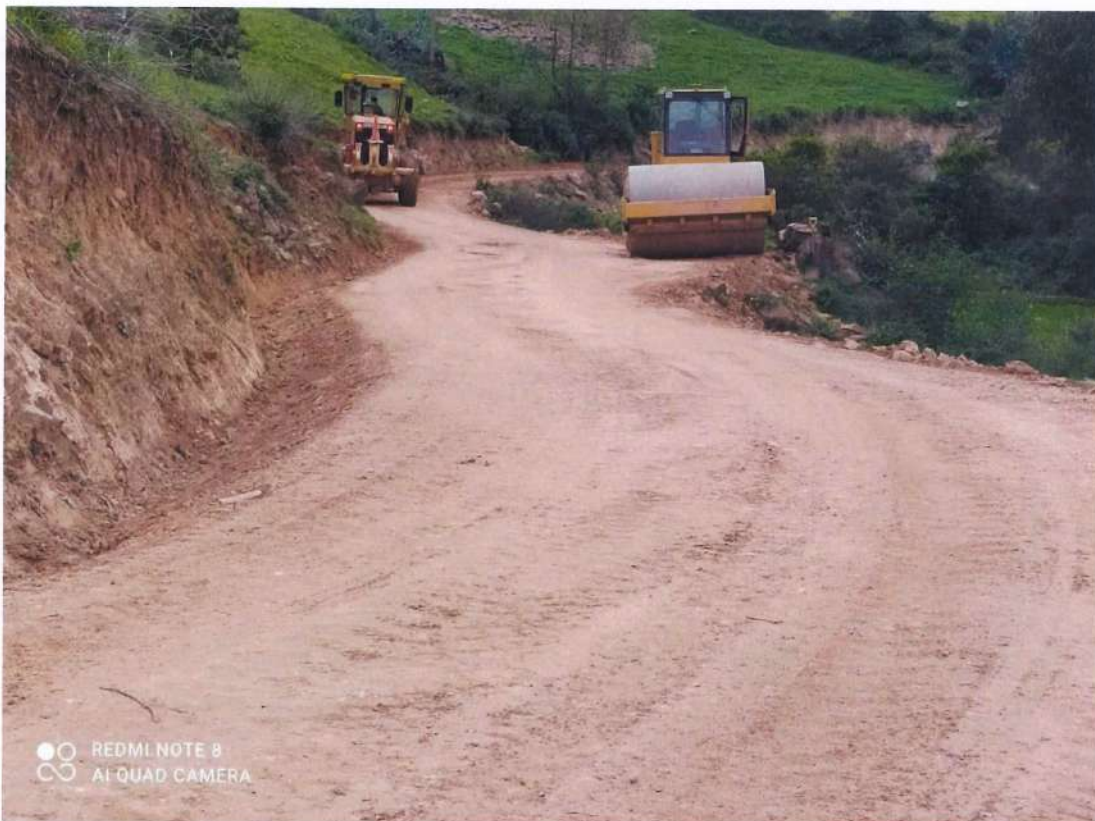
Fotografía 74. Rodillo realizando trabajos de compactación en la vía.

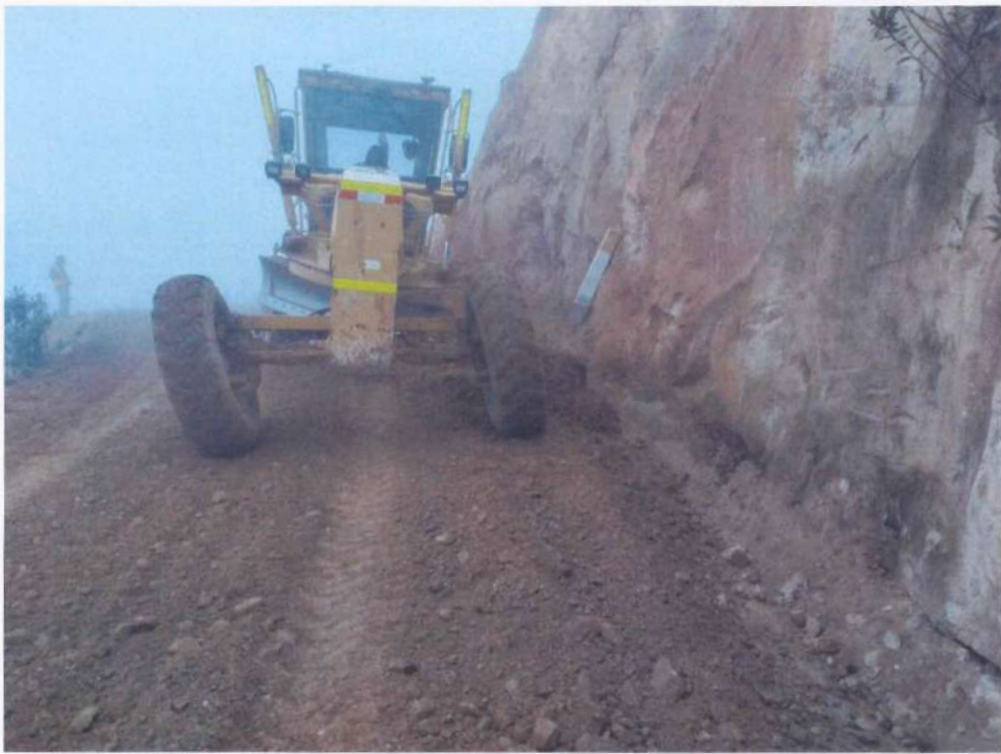
Fotografía 77. Motoniveladora realizando trabajos de Reconformación de cunetas.

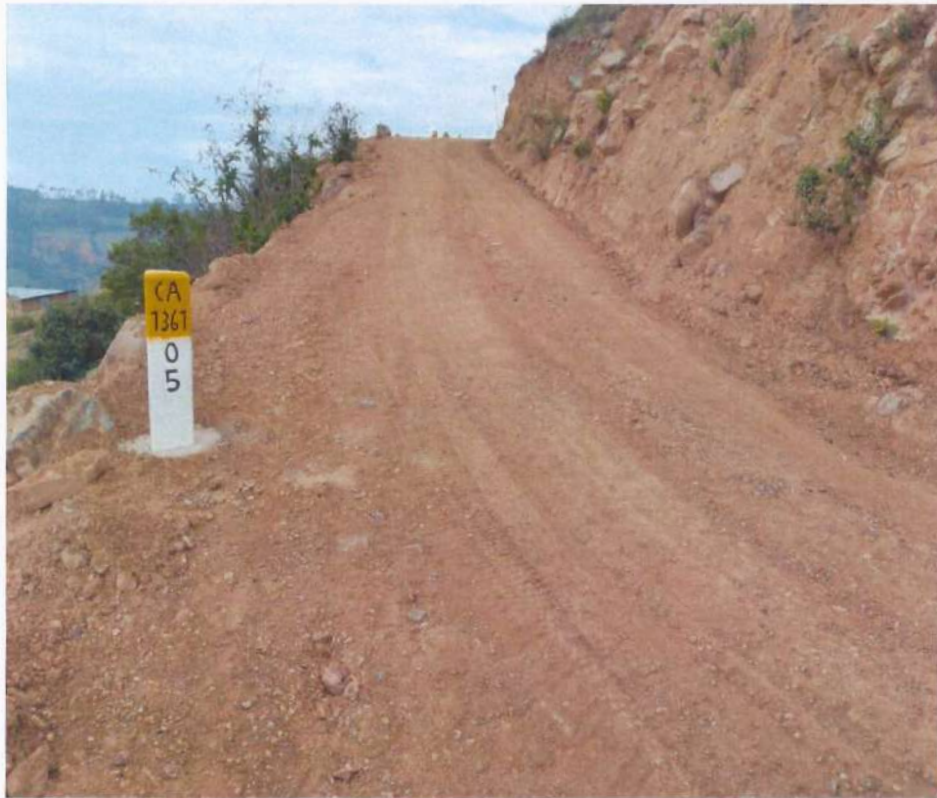
Fotografía 89. Instalación de hito kilométrico en KM 05+000.

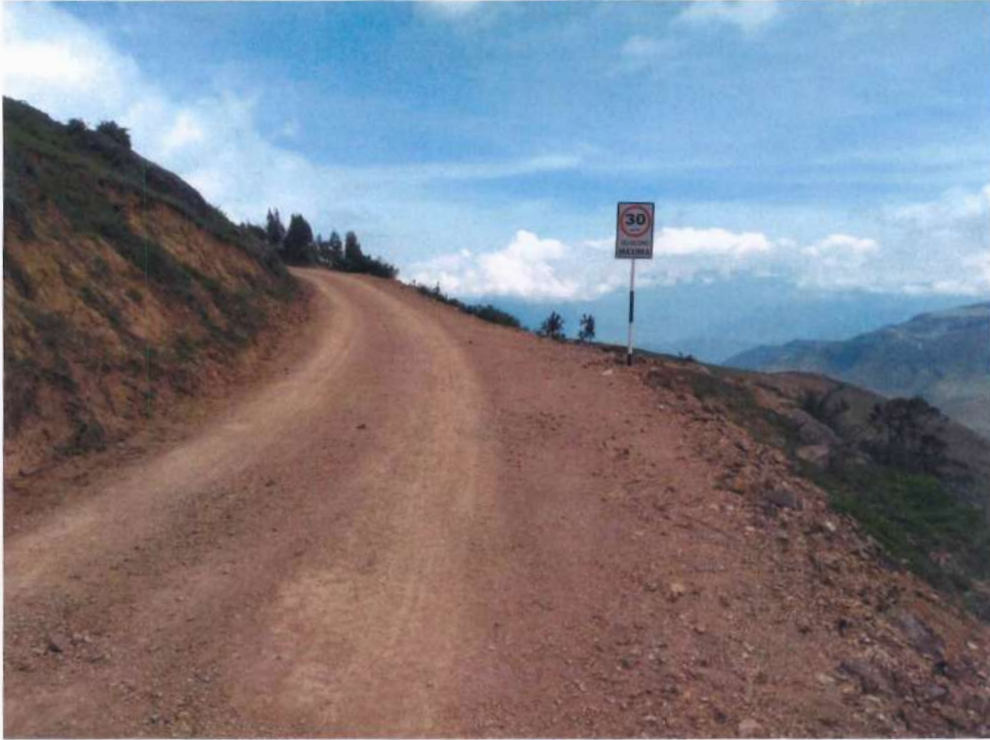
Fotografía 103. Instalación de Señales Reglamentarias.

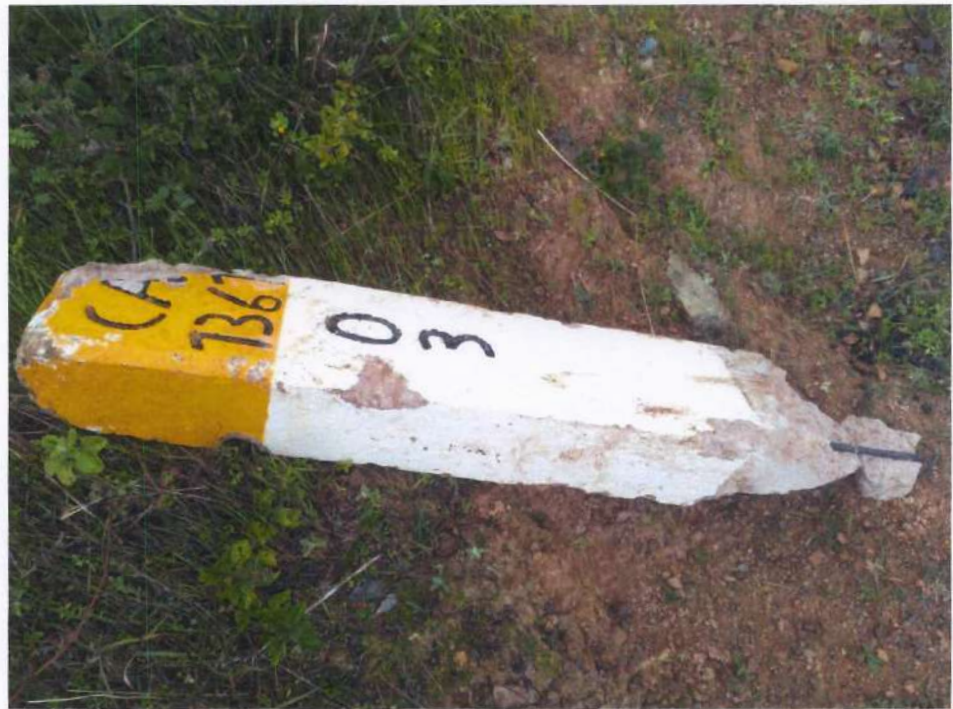
Fotografía 132. Verificación de los daños ocasionados al hito kilométrico 03 por personas ajenas a la obra .

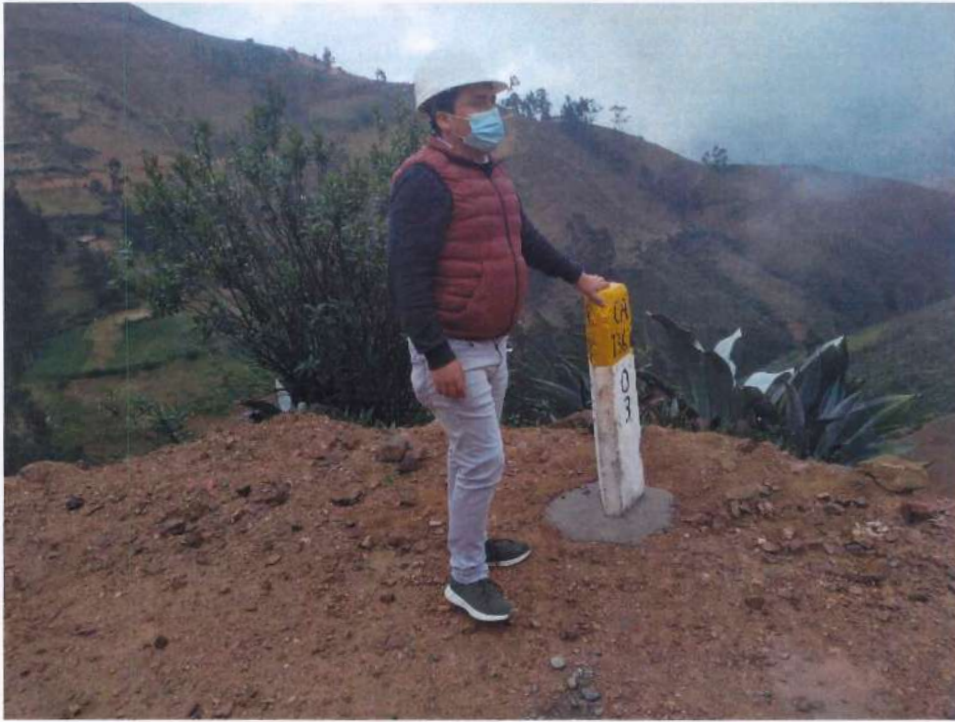
Fotografía 133. Verificación de los daños ocasionados al hito kilométrico 03 por personas ajenas a la obra .

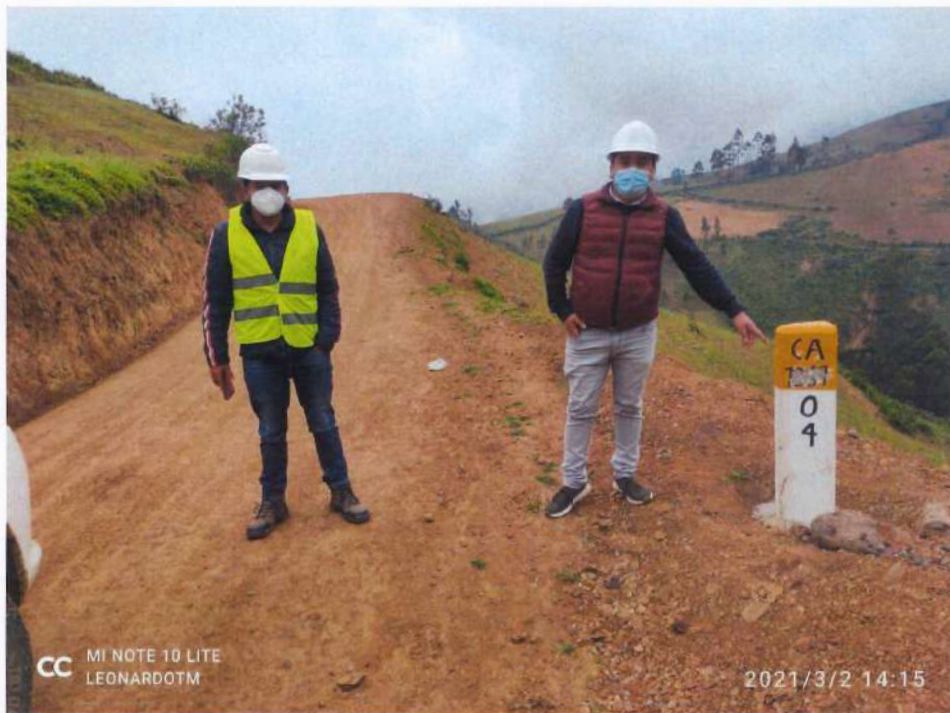
Fotografía 134. Verificación de los daños ocasionados al hito kilométrico 04 por personas ajenas a la obra .

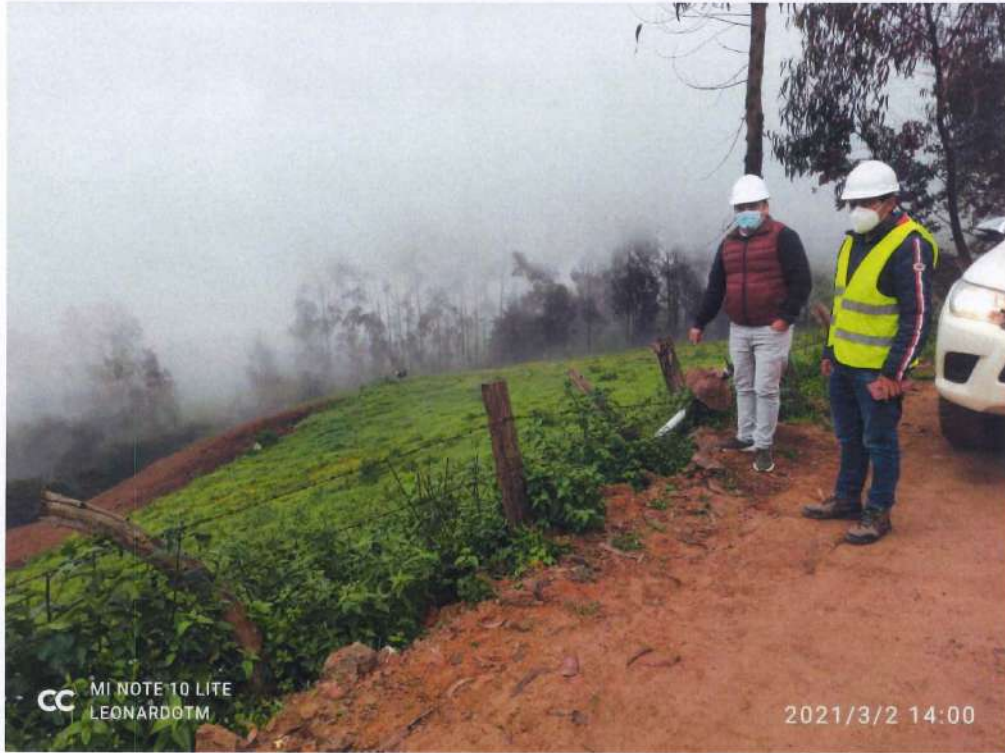
Fotografía 135. Verificación de los daños ocasionados a una señal reglamentaria por personas ajenas a la obra .

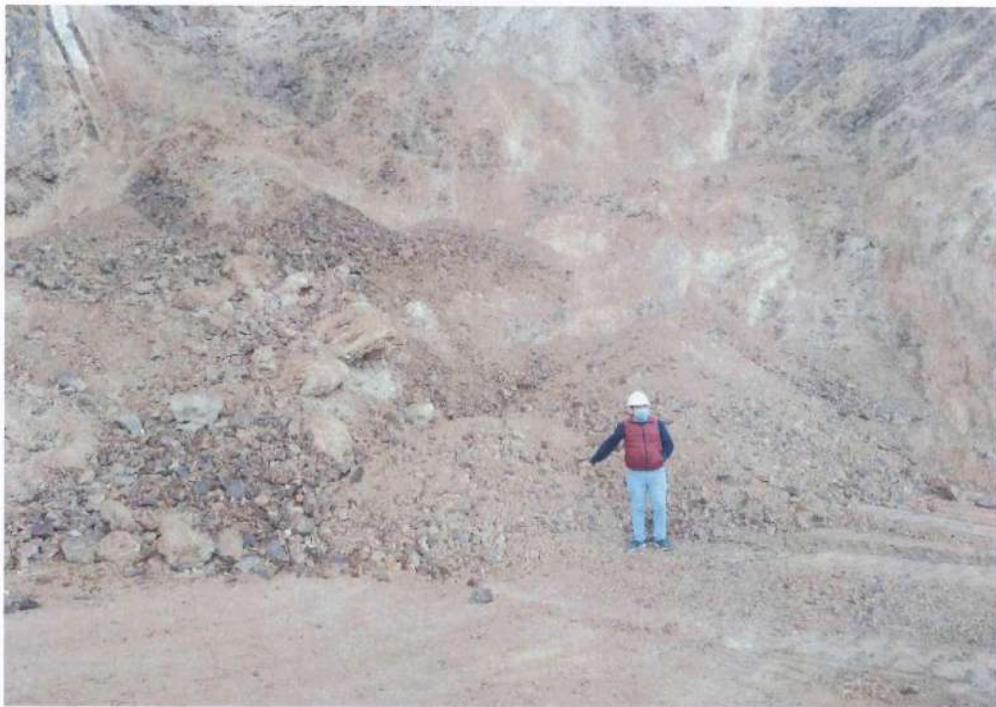
Fotografía 136. Verificación por parte del inspector que el material de cantera sea seleccionado.
